**Huichapan, Hgo., a 7 de octubre de 2025**

Por medio del presente se informa que en atención a la solicitud de diagnóstico realizada al equipo de impresión marca **Brother modelo T520W**, se llevó a cabo una revisión técnica con el fin de identificar la causa de las fallas reportadas en la calidad de impresión.

Tarjeta Informativa

Asunto: Diagnostico

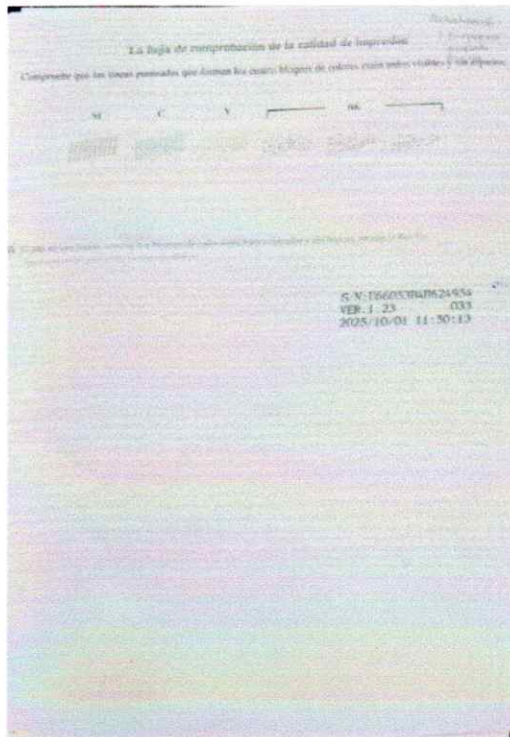
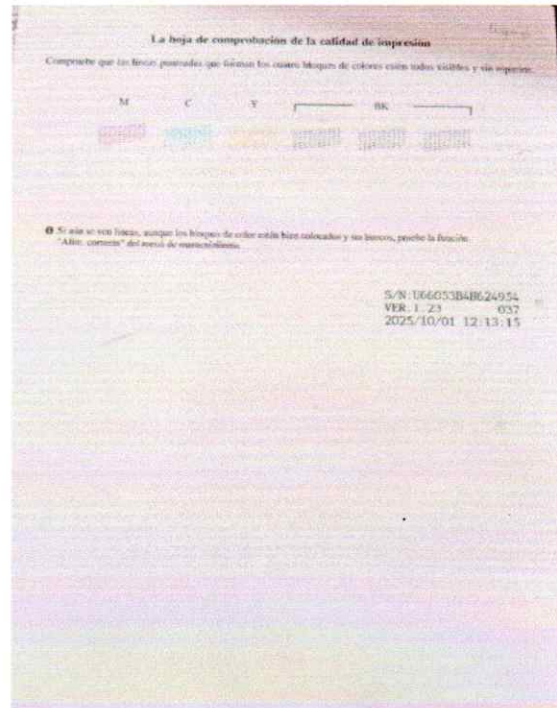
4. **Pruebas de impresión de calidad:** Se efectuaron pruebas intermedias y finales hasta lograr una calidad aceptable en todos los colores.

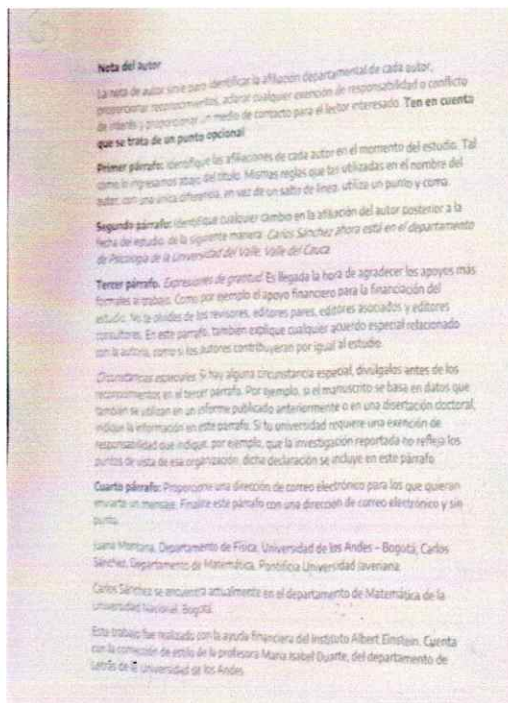
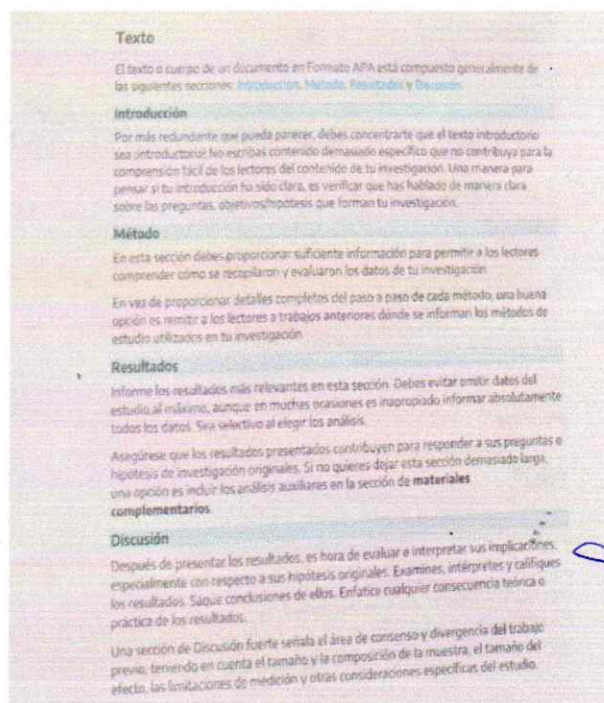
5. **Alineación del sistema de impresión:** Se detectó desalineación posterior a la purga, la cual se corrigió mediante procesos automáticos y manuales, logrando un texto correctamente alineado y sin desfases.
