**TESORERIA MUNICIPAL**  
**Exp. No: HUI-CG-050/2022**  
Asunto: Se remite Reporte de Inspección de Expediente de Obra 2021/PAGUA-00318

Por medio del presente, remito Reporte de Inspección de Obra número 2021/PAGUA-00318 denominada "Amp. de Drenaje Sanitario, Calle Patoni, Barrio La Campana, Huichapan, Hidalgo", como se describe a continuación:

**REPORTE DE INSPECCIÓN DE EXPEDIENTE DE OBRA**

**NUMERO DE OBRA:** 2021/PAGUA-00318  
**NOMBRE DE LA OBRA:** AMP. DE DRENAJE SANITARIO, CALLE PATONI, BARRIO LA CAMPANA, HUICHAPAN, HIDALGO.  
**FECHA DE OFICIO DE AUTORIZACIÓN:** 20 DE DICIEMBRE DE 2021  
**NUMERO DE OFICIO DE AUTORIZACIÓN:** SEFINP-A-PAGUA-/GI-2021-6029-00572  
**IMPORTE DE LA OBRA:** \$2,162,081.57  
**RAMO:** 36 INVERSIÓN EN MUNICIPIOS  
**CONTRATISTA:** EDGAR MORARLES OLIVARES  
**PERIODO DE EJECUCIÓN DE LA OBRA:**  
**FECHA DE INICIO:** 07 DE DICIEMBRE DE 2021  
**FECHA DE TERMINO:** 30 DE DICIEMBRE DE 2021  
**NUM. DE CONTRATO:** PMH-DMOP/CONT-CONAGUA-ADJ-DIR-001/2021  
**CONVENIO MODIFICATORIO:** N. PMH-DMOP/CONV-CONAGUA-MOD-001/2021.  
**MODALIDAD DE EJECUCIÓN:** ADJUDICACIÓN DIRECTA

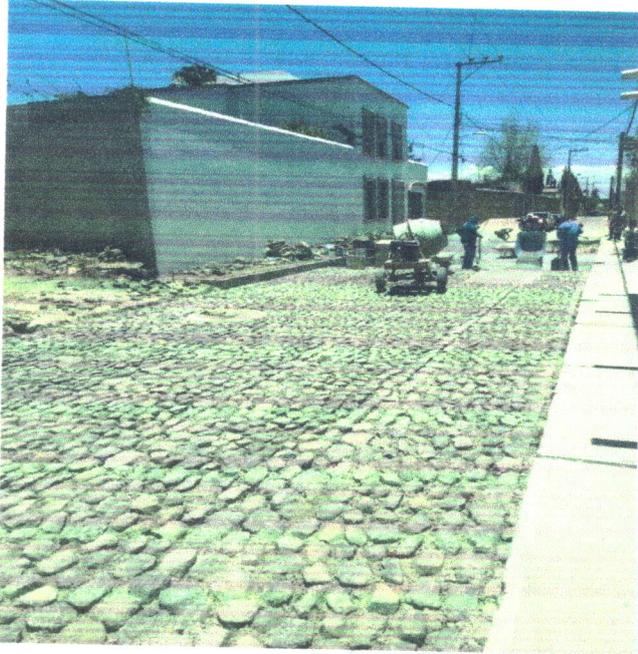
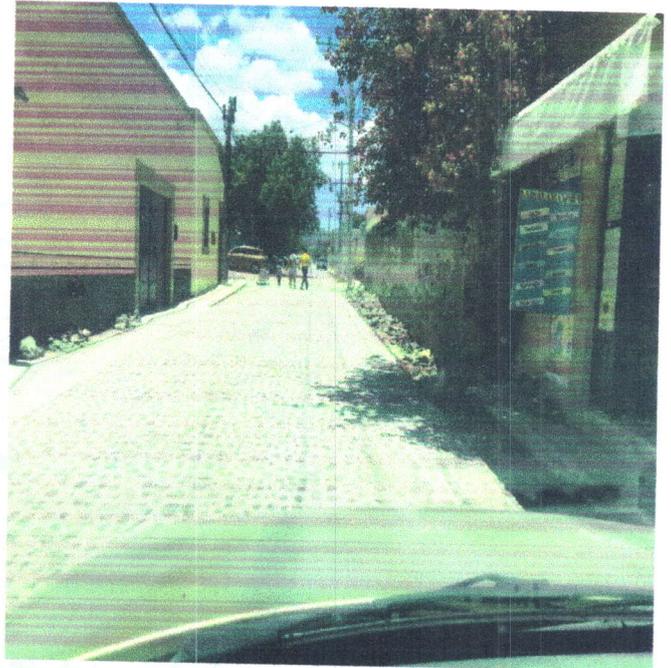
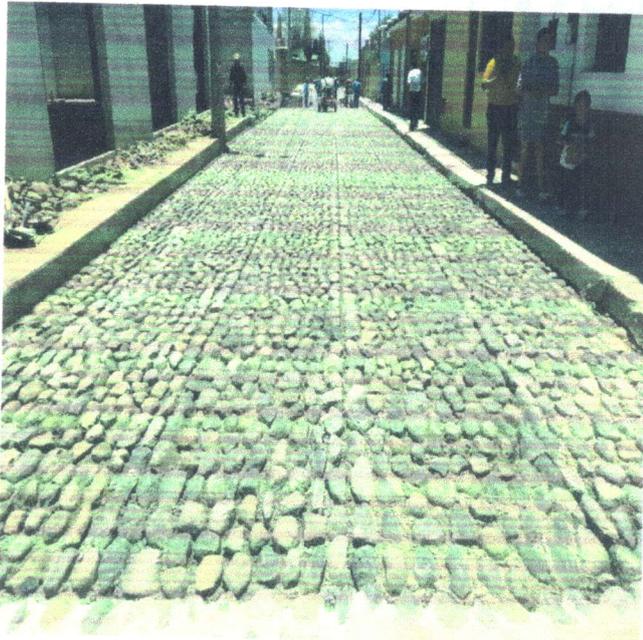
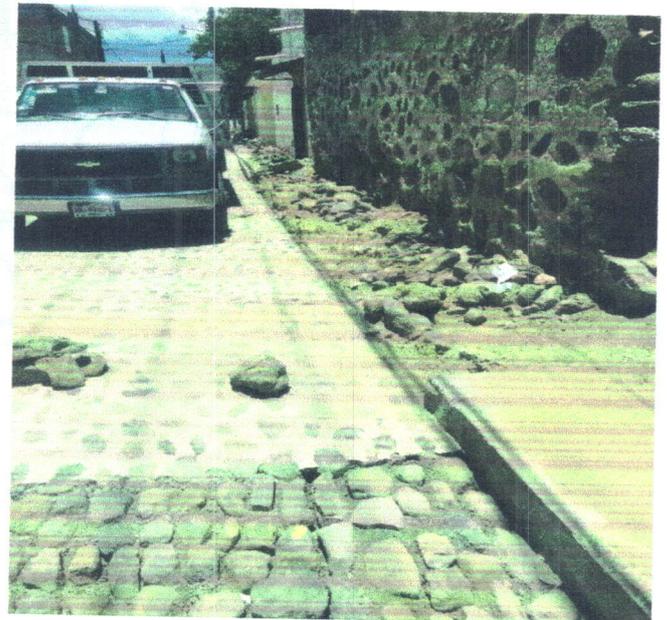
## REPORTE FOTOGRÁFICO DE FECHA 30 DE JUNIO DE 2022

Así mismo De la inspección física a la obra en fecha 30 de junio de 202, se observó que al inicio de la calle Patoni se encuentra una manguera con fuga de agua y fuera de excavación, las banquetas están con escombros y con mayor altura que el camino empedrado, las entradas de las casas se encuentran incompletas, falta empedrado ahogado aproximadamente 3/4 partes del tramo total de la obra.
